## **Proefsleuvenonderzoek Pivo Noord**

Hadewijch Degryse

18 juni 2010

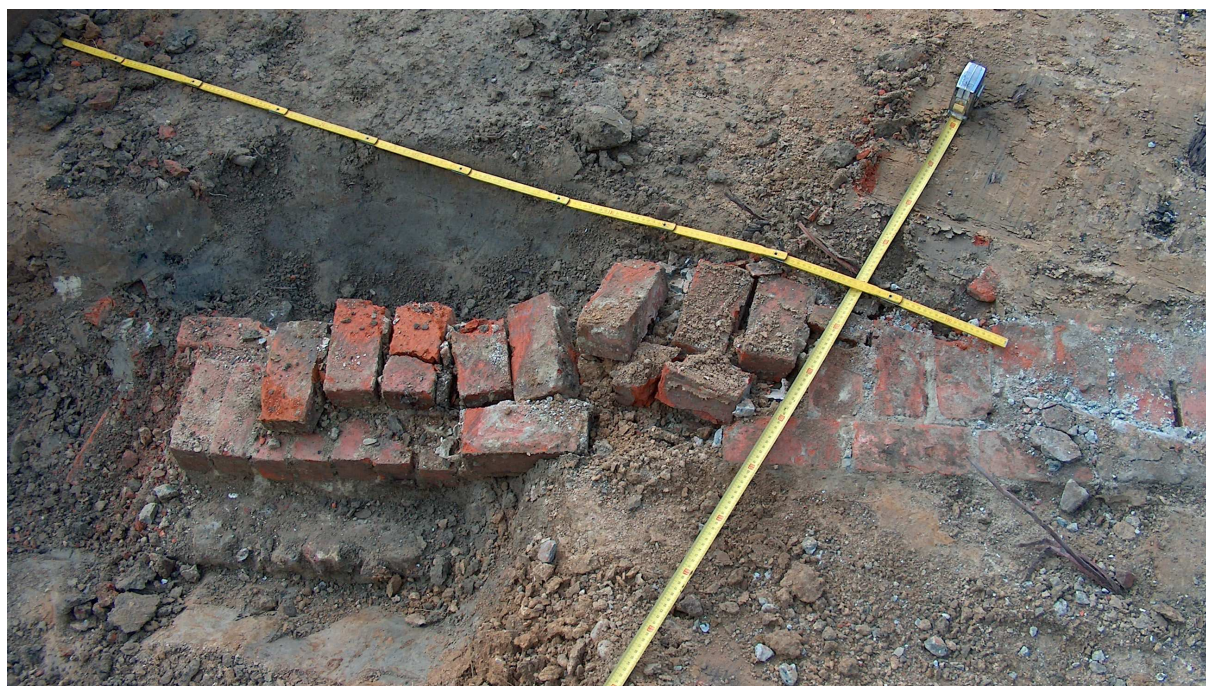
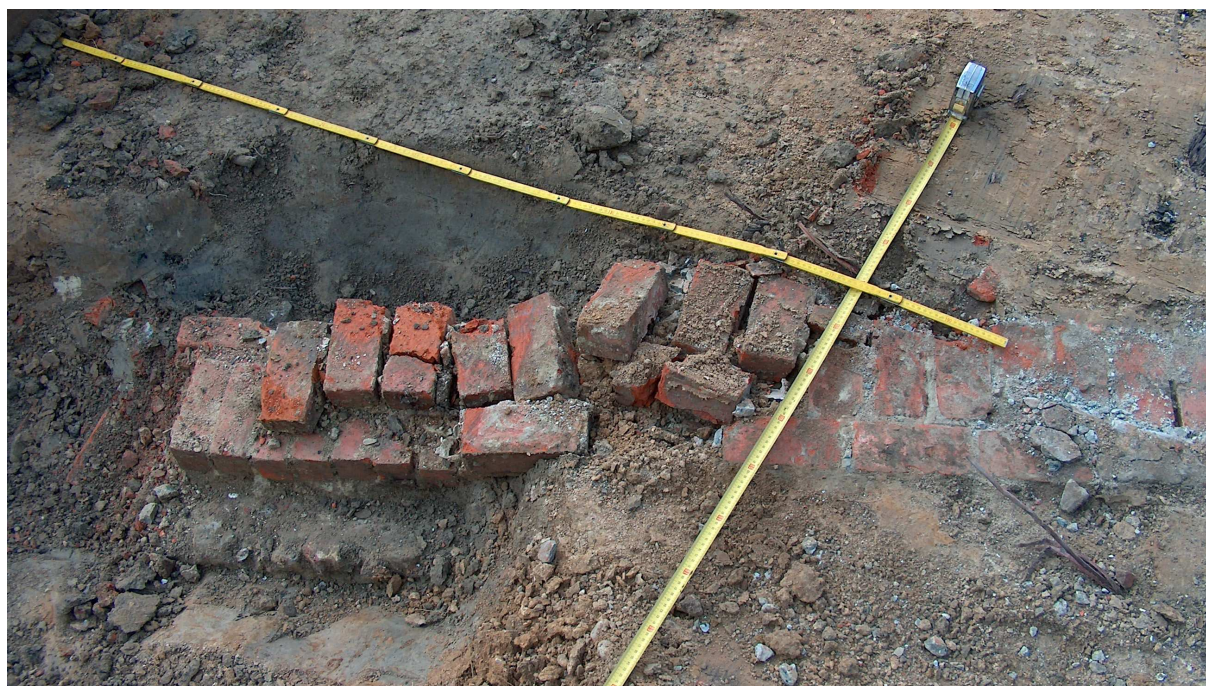
Doorheen de vervuilde aangevoerde grond, op 50 cm onder het maaiveld, zijn enkele funderingen en of muurtjes aangetroffen. Spoor 1 bestond uit een fundering van 45 cm breed met daarop een bewaarde muuraanzet van 2 bakstenen hoog. Het gaat om baksteen van formaat 18 x 8.5 x 6.5 cm. De bakstenen waren parallel dwars op de muurrichting naast elkaar geplaatst met aan één zijde (de vermoedelijke zuidelijke buitenzijde van de meest noordelijk gelegen barak) een rij stenen in de langsrichting. Bij de onderliggende laag bakstenen waren de stenen in de langsrichting aan de binnenzijde geplaatst. Deze muuraanzet was geplaatst op een fundering van 45 cm breed bestaande uit stukken baksteen in cement. De muuraanzetten en funderingen waren plaatselijk doorbroken. Dit spoor 1 was bewaard over een lengte van 250 cm.

Spoor 2 was gelijkaardig, parallel aan spoor 1. Een onderbreking zorgde ervoor dat er slechts 70 cm in het oosten en 170 cm in het westen van de sleuf was bewaard.
